长沙经济技术开发区
长沙市质恒机械设备有限公司“8·6”高
处坠落（瞒报）事故调查报告

长沙县人民政府
长沙经济技术开发区长沙市质恒机械设备有限公司
“8·6”高处坠落（瞒报）事故调查组

（2024年1月5日）

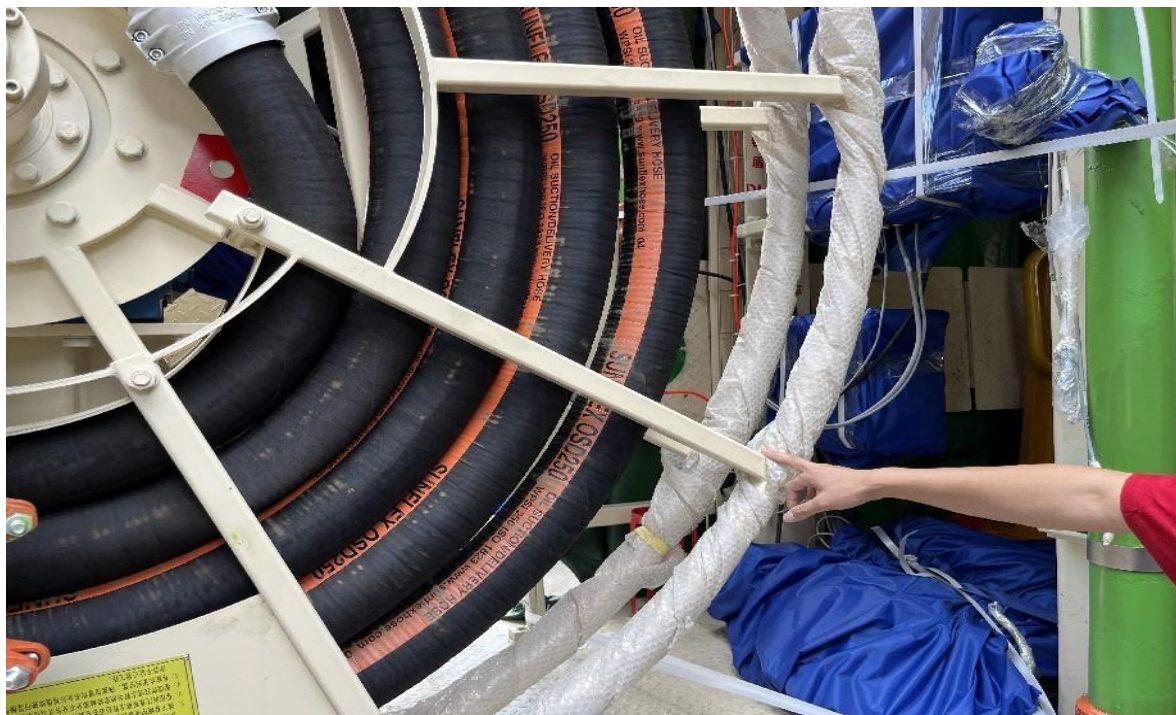
(图 2) 王洪海所踩的位置

因现场无监控设备和目击证人，经现场勘查、调查询问、综合判断认定：王洪海站在 DL1103 盾构机台车水管卷筒上对元器件进行打包过程中违反安全操作规程，没有佩戴好个人安全帽、系牢安全带，没有按规定设置登高平台，在台车水管卷筒上作业时不慎踩空坠落，造成事故发生。坠落高度约 1.35 米。

（一）质恒公司要深刻吸取事故教训，牢固树立安全生产红线意识，切实落实企业安全生产主体责任；完善安全风险分级管控制度和隐患排查治理制度；加强作业现场的安全生产检查，加强对从业人员的安全生产教育和培训，熟悉有关安全生产规章制度和安全操作规程。深入开展隐患排查治理，切实把事故隐患消除在萌芽状态，杜绝类似事故再次发生。
